## Produktinformation 1105

### Polkorrosion (Beispiel)

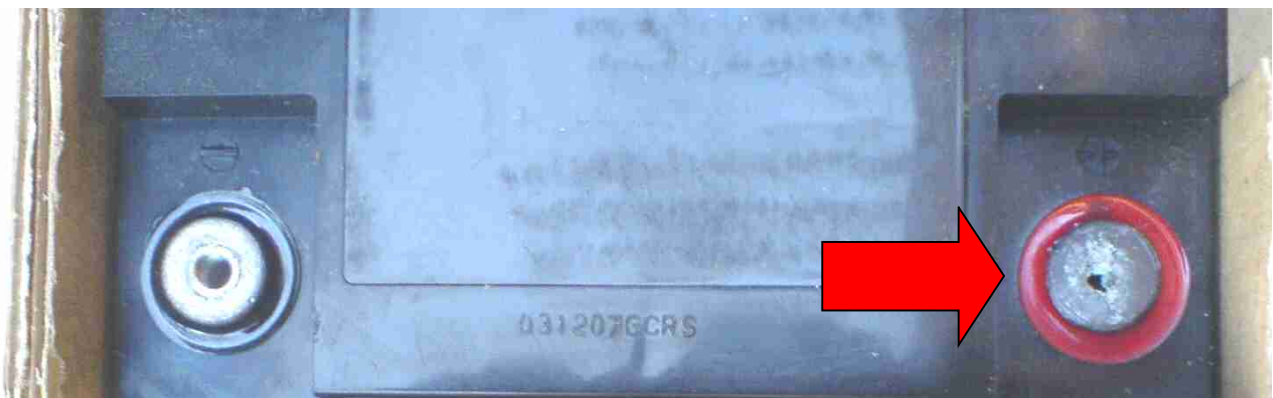
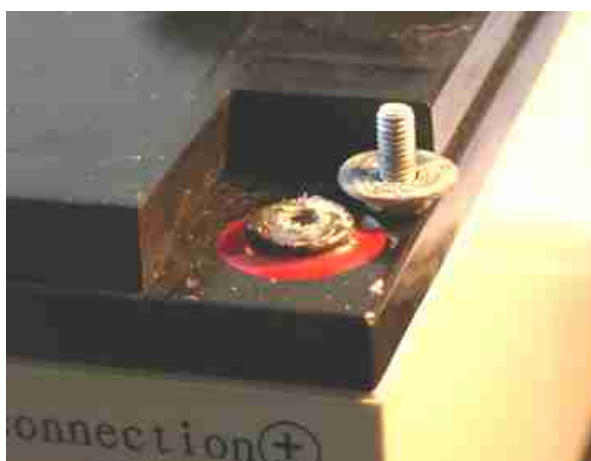
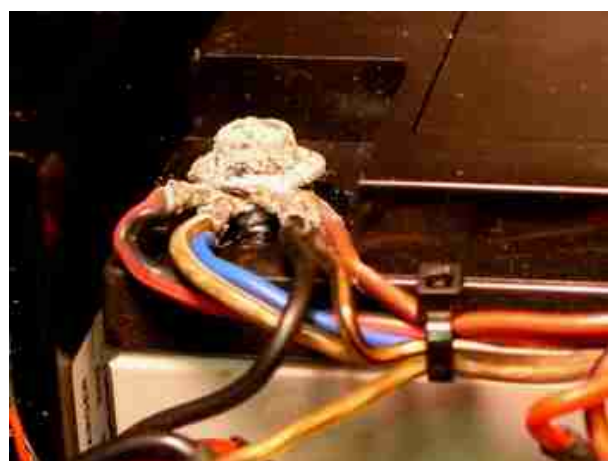
Der Auslöser für die Polkorrosion ist im Allgemeinen eine Undichtigkeit an der Poldurchführung. Die Ursache kann eine nicht sauber verarbeitete Abdichtung sein oder auch altersbedingt hervorgerufen werden.

Altersbedingte Undichtigkeit erfolgt vorzugsweise auf dem + Pol zuerst.

In seltenen Fällen kann die Korrosion auch von außen erfolgen. Wenn Gas als Folge einer Überladung, Säurenebel aus der Ventilöffnung treibt, kann der Niederschlag auf den Polen die gleichen Auswirkungen hervorrufen.

Die korrosiven Ablagerungen können ätzen. Nach Hautkontakt unbedingt waschen!
